SU UNA DELLE CAUSE DEI CEDIMENTI DIFFERENZIALI

Riassunto – In questa nota viene presentato il caso di un edificio lesionato da cedimenti differenziali provocati da “anomalie” riscontrate nel terreno di fondazione; trattasi di un esempio rappresentativo di una problematica abbastanza diffusa nell'area esaminata dall'autore, in cui si ritiene che l'intervento con le resine espandenti sia il più efficace.

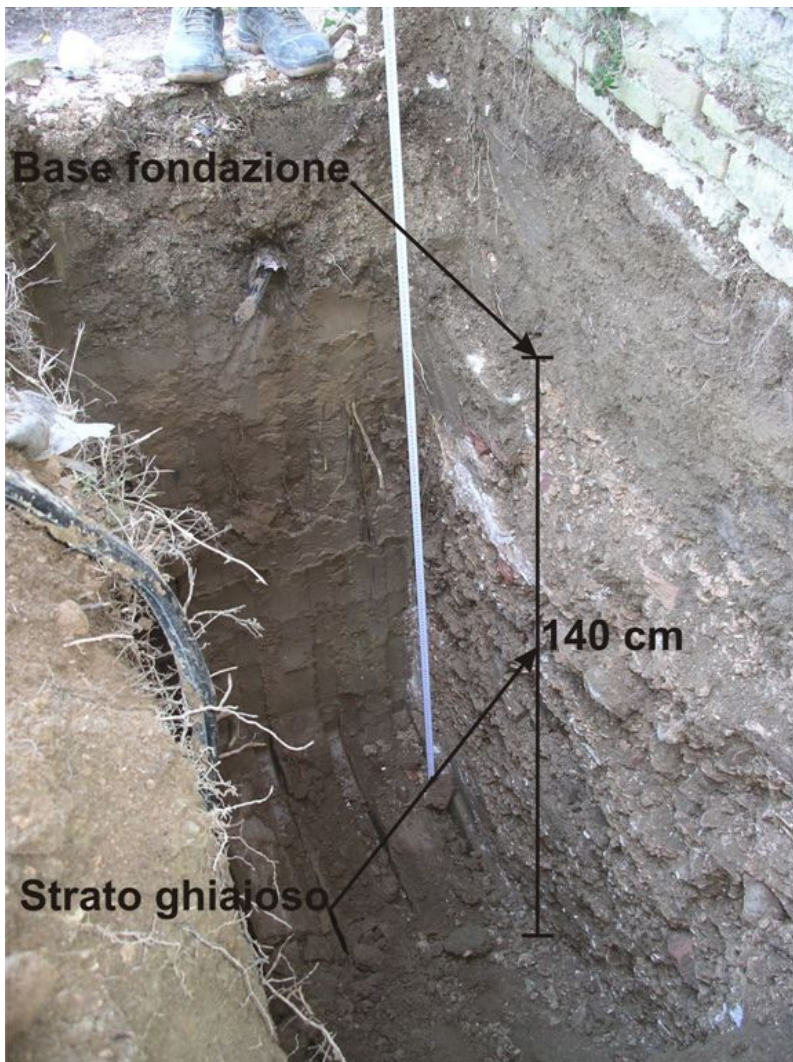
Nella Foto 1 si rende evidente quanto descritto.

In realtà questo strato ghiaioso, diversamente dal magrone, risulta molto deformabile, soprattutto se caricato, a causa della sua tendenza a diminuire di volume; inoltre, per l'alta permeabilità della ghiaia, subito al di sotto della fondazione viene a crearsi un serbatoio d'acqua i cui effetti sono quelli di peggiorare le caratteristiche geotecniche del terreno circostante.

Foto 1 - Scavo profondo 1,9 m. La fondazione dell'edificio risulta posata a -50 cm e formata da pietre squadrate ben connesse; da tale quota sino a fondo scavo (ed oltre) si rileva, sotto la fondazione, una sorta di magrone, costituito da ghiaia non cementata. Il substrato litoide non è stato intercettato.

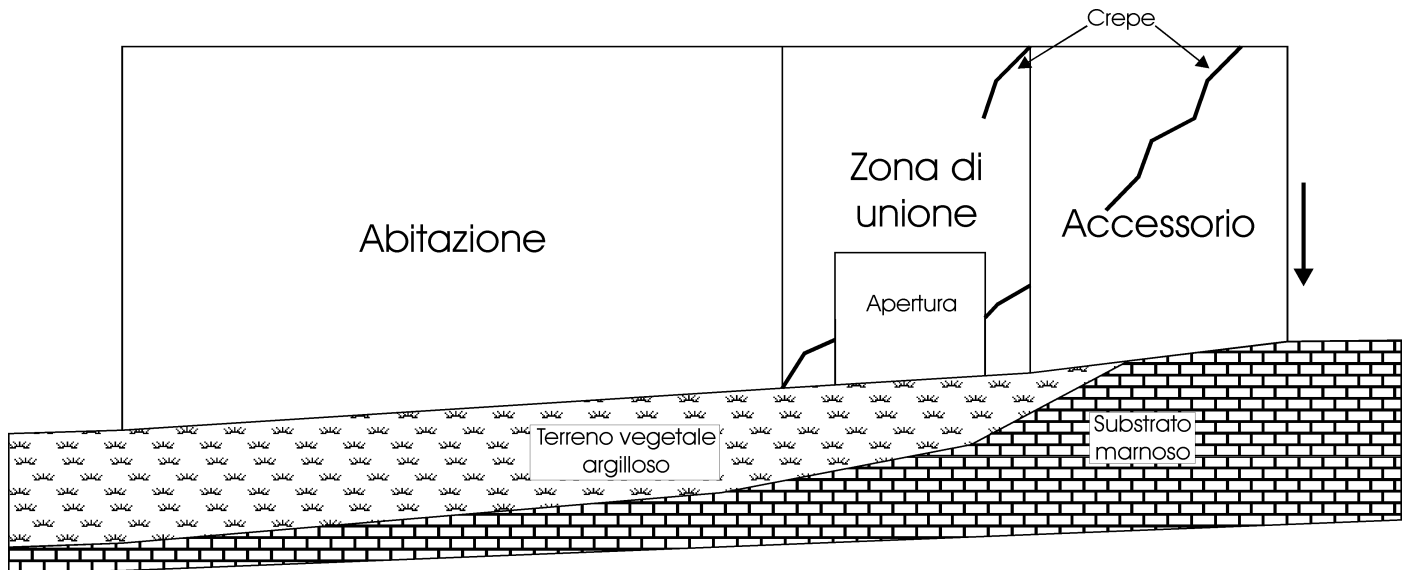
Nel corso del 2007 e del 2008 i nuovi proprietari che, all'acquisto del fabbricato, avvenuto qualche anno prima, avevano eseguito i lavori classici di manutenzione, si accorgono della comparsa di crepe e fessure. Tali lesioni erano evidenti soprattutto nella zona di unione tra i due corpi e sull'accessorio. Il quadro fessurativo, riportato in Fig. 1, indicava un abbassamento dell'accessorio a monte.

Contemporaneamente furono eseguiti quattro scavi sul terreno circostante il fabbricato che permisero di accertare la stratigrafia rappresentata in Fig. 1.

Figura 1 - Rappresentazione schematica del fabbricato descritto, della geologia del sito e del quadro fessurativo rilevato.

Al termine delle indagini la situazione risultava piuttosto complessa: il dato scaturito dall'esame del quadro fessurativo andava in contrasto con le stratigrafie rilevate che individuavano nella porzione verso valle del fabbricato una zona di possibile cedimento; l'analisi veniva complicata ulteriormente dai dati emersi dall'indagine geoelettrica che mostravano un'anomala profondità della fondazione dell'accessorio in un'area in cui il substrato era affiorante.

Dopo lunghe riflessioni ed un'attenta analisi dei costi-benefici si decide di intervenire utilizzando le resine espandenti. Nel mese di aprile del 2009 vengono effettuate le iniezioni di resina lungo le mura perimetrali del fabbricato e su uno dei muri di spina. Nel corso dell'intervento viene accertata la presenza dello strato ghiaioso, con spessori di circa 1,5 m, al di sotto dell'accessorio; la fondazione risultava quasi inesistente. Proprio al di sotto dell'accessorio si registra il maggior assorbimento di resina da parte del terreno, per l'elevata presenza di vuoti.

Anche se è ancora presto per affermarlo² l'intervento è riuscito; infatti, nel corso dell'estate del 2009 non si è avuta, al di sotto dell'accessorio, la temuta comparsa di nuove crepe e/o riapertura delle vecchie.
